## 久留米県土整備事務所

筑後川水系

## 広川

再度災害防止及び希少生物の生息環境に配慮した災害復旧を行いました。

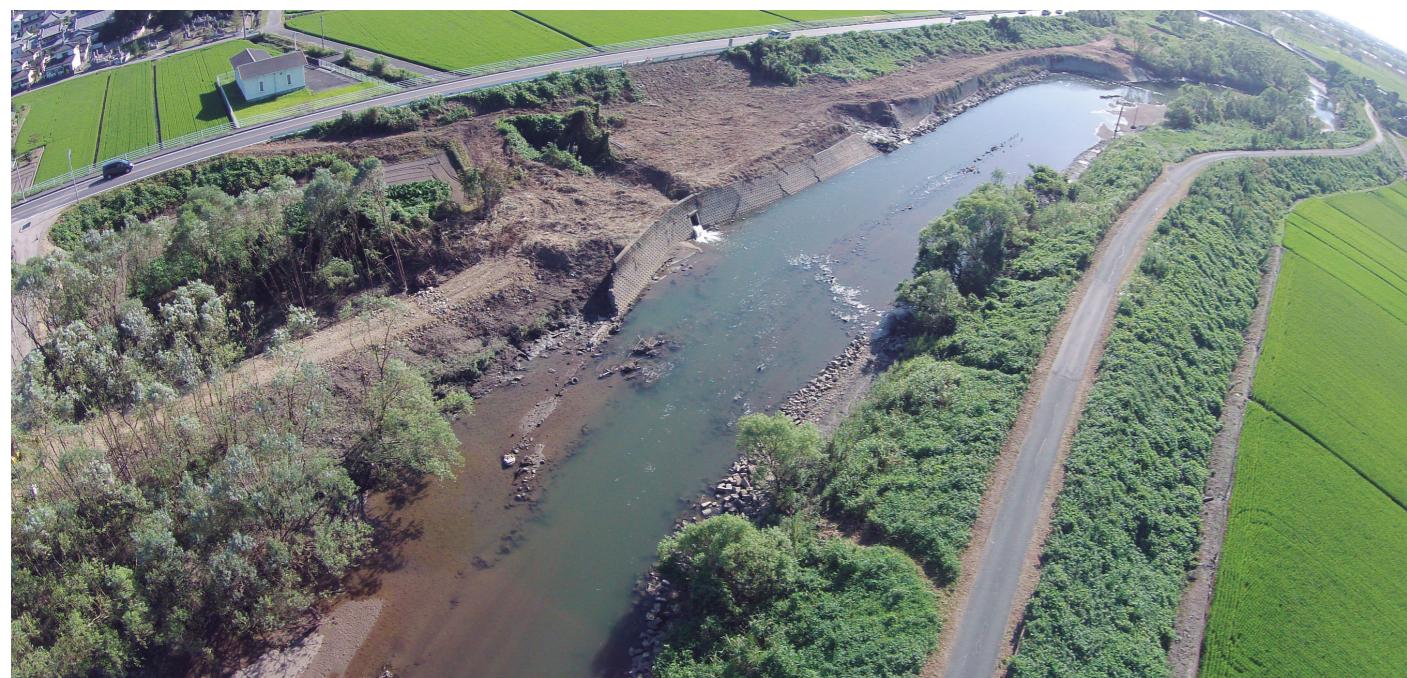
## 被災状況

平成27年8月の台風15号及び前線による豪雨が原因で、被災した護岸を災害土木事業で復旧しました。

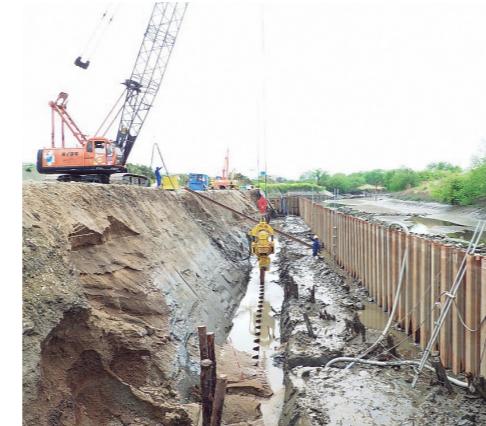
## 施工中(矢板による仮設)

広川の被災箇所は感潮区間であり、水際には砂州が広がり希少種であるベンケイガニなどが生息する貴重な環境となっていました。復旧工事にあたり、通常の仮設道路を河川内に設置すると、水際の環境が失われる恐れがあるため、矢板による仮設工法で災害申請を行い、貴重な環境を保全するとともに、設置した護岸の周辺に捨石などを配置することで新たな生息環境を創出しました。

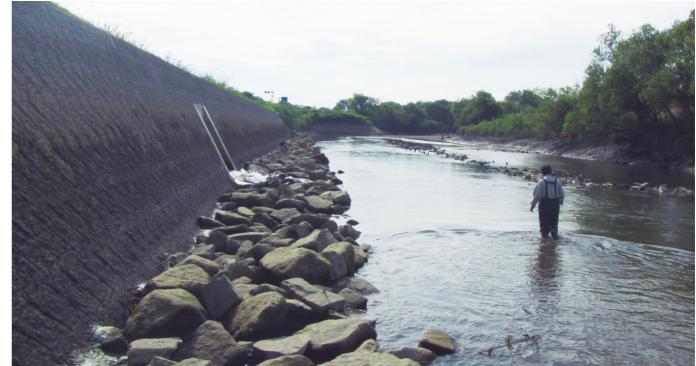
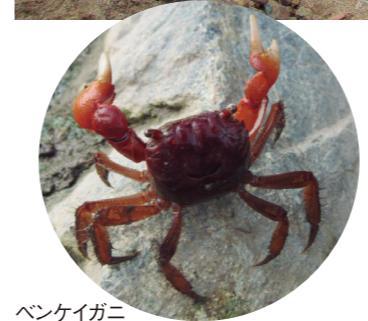
## モニタリング(4ヵ月後)

完成から4ヵ月後のモニタリング調査において、捨石のすきまにベンケイガニの生息を確認しました。
