河川名

矢部川水系

沖端川

干潟環境に配慮した河道掘削を行いました。
城下町柳川の景観にも配慮した整備を行いました。

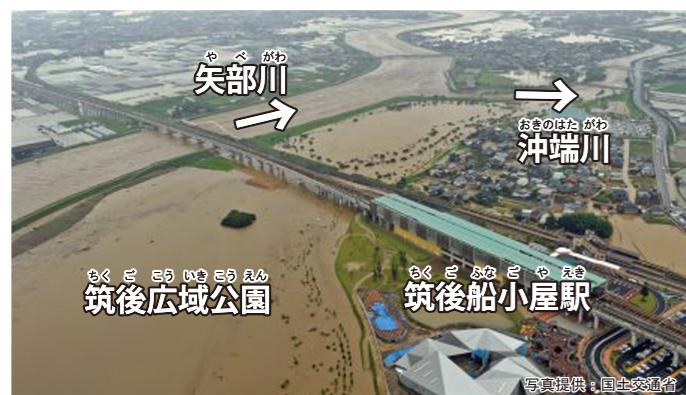
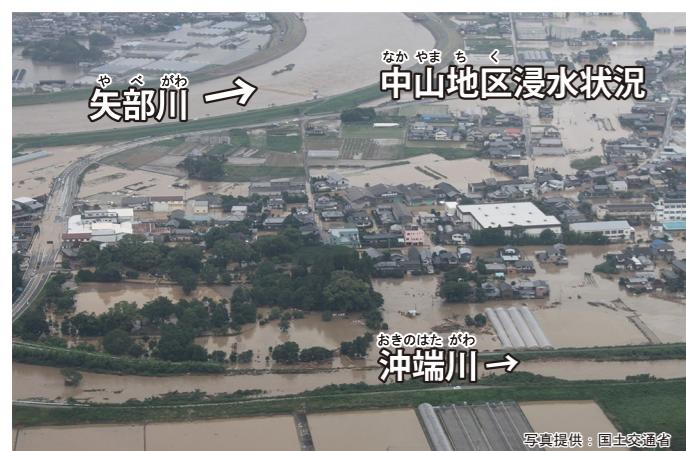
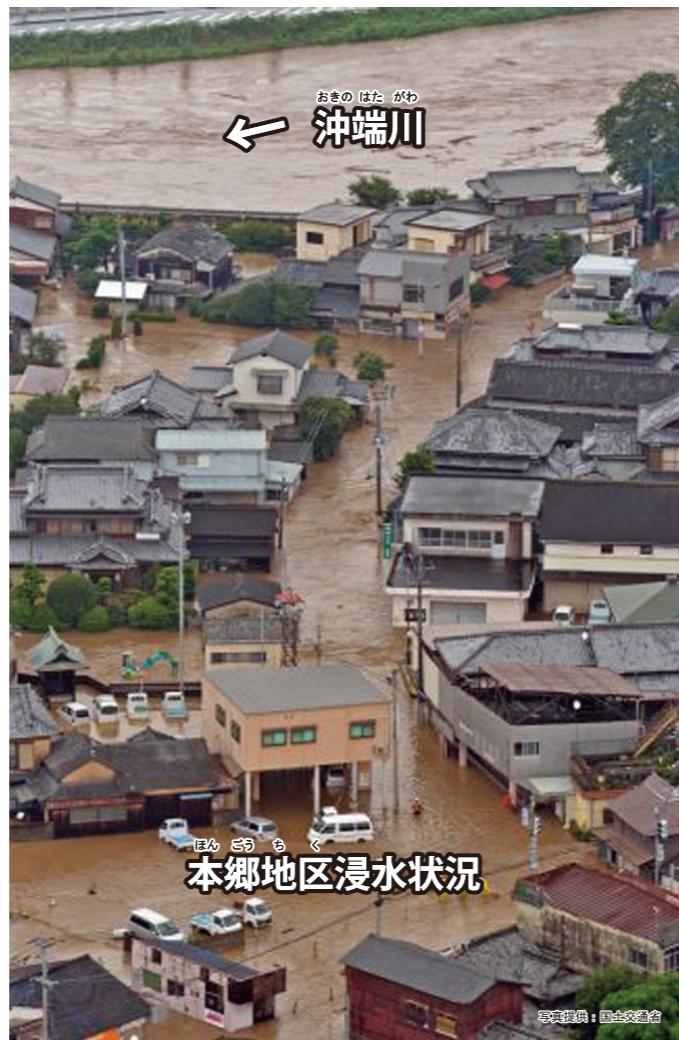
被害状況

平成24年7月14日の梅雨前線豪雨は矢部川の船小屋水位観測所(国管理)において観測史上最高水位9.76mを記録し、はん濫危険水位8.4mを長時間にわたり越えました。その結果、矢部川においては六合地区(L=約50m)、沖端川においては中山地区(L=約150m)、本郷地区(L=約30m)の2カ所で堤防決壊が発生し、矢部川及び沖端川の沿川において2,579haが浸水し、1,808戸の家屋・事業所等に被害が及びました。

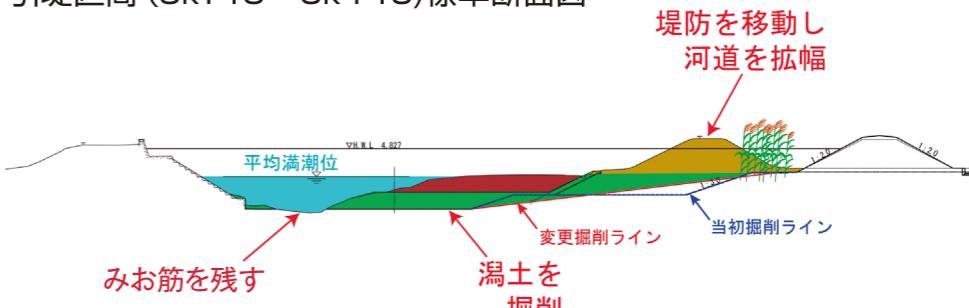
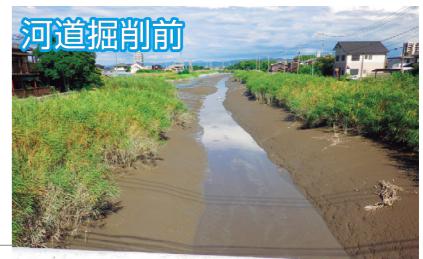
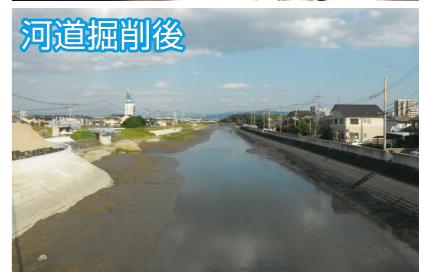
引堤区間(6k140~6k440)標準断面図

専門家のアドバイスを受け、掘削ラインを変更
※地盤高によって生息する底生生物や植物が異なることから、堤防際から水際にかけ緩やかで長い斜面にすることにより、多様な種が自然回復的に生息可能な環境を創出。

沖端川の下流部は、有明海から広がる干潟環境により多くの生物が生息しており、河川の拡幅部の掘削形状を工夫し干潟環境を創出しました。また旧城下町を流れる区間ににおいては、柳川市の景観区域に接しており、景観アドバイザーの意見を取り入れながら周辺の歴史・景観に配慮した堤防や橋梁の整備を行いました。

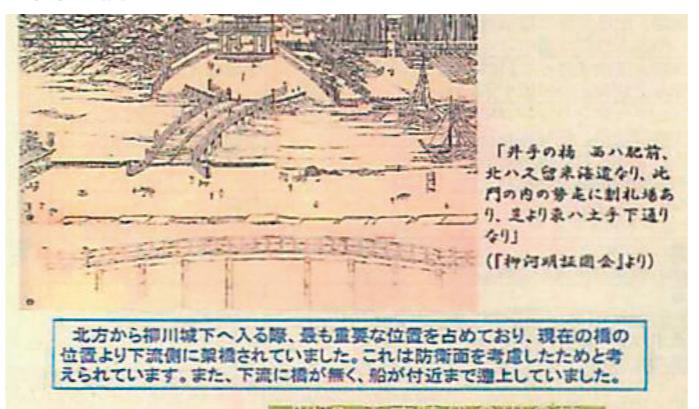
出の橋について

北方から柳川城下へ入る際、最も重要な位置を占めており、現在の橋の位置より下流側に架橋されていました。これは防衛面を考慮したためと考えられています。また、下流に橋が無く、船が付近まで進上していました。

出の橋は、江戸時代から重要な幹線道路であり、地元からもこの橋の重要性についての意見がありました。このため、地元から日常や祭りでの利用などについて意見を伺い、専門家の意見を取り入れながら、景観に配慮した橋の架け替え事業をすすめました。

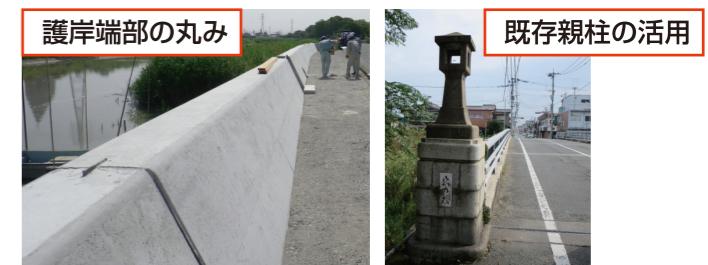
護岸端部の丸み

城下町周辺のパラペットは、端部に丸みをつけることで周辺景観になじませ、石燈籠の形状をした旧橋の親柱は、地域の強い要望により再利用しました。更に、完成形のイメージを共有するため、CGを活用して完成イメージの共有を図りました。
