矢部川水系

星野川

既存の自然環境や石橋と調和した文化的景観を保全しつつ、災害復旧事業を実施しました。(宮ヶ原地区の事例)

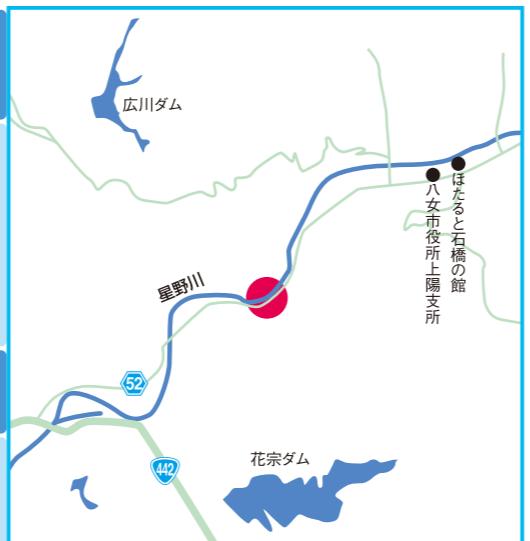
宮ヶ原地区の状況

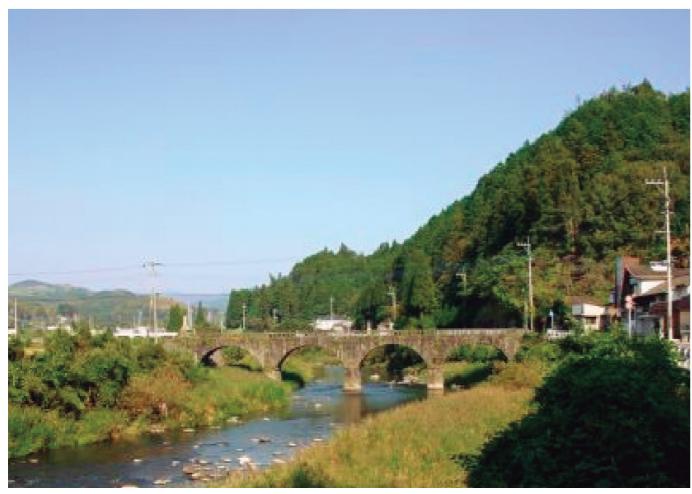
被災前の宮ヶ原橋

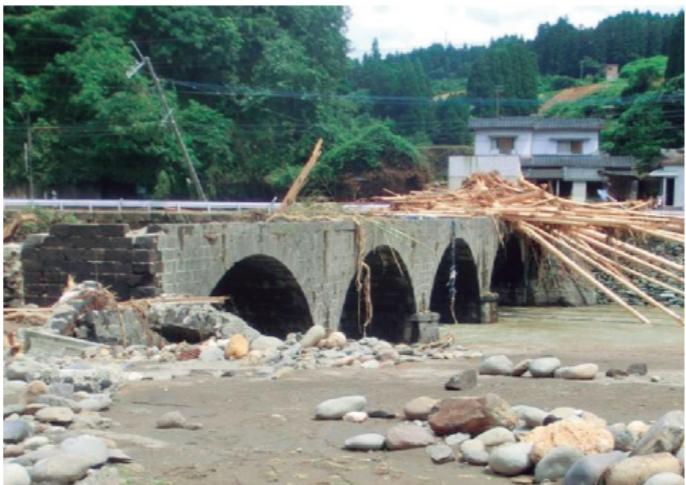
被災直後の宮ヶ原橋

星野川では、4つの石橋が川に架かっていましたが、洪水時に大量の流木が引っ掛けられ浸水被害の原因となりました。これらの石橋は「ひふみよ橋」として、地域に親しまれていますことや、歴史的にも価値があることから地元代表、学識者、関係自治体により修景整備検討協議会を開催し、新たに分水路を整備することにより治水効果を上げるとともに、石橋を保全し、周辺の文化的景観の保全・復元を目指した整備を行いました。

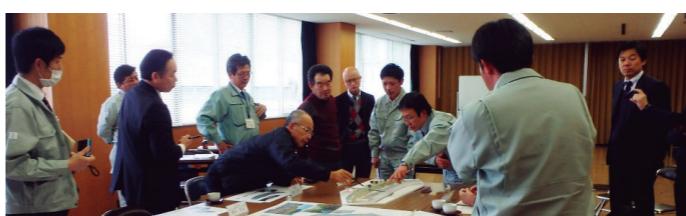
第2回修景整備検討協議会では、景観模型(S=1:250)および図面を基に意見交換。

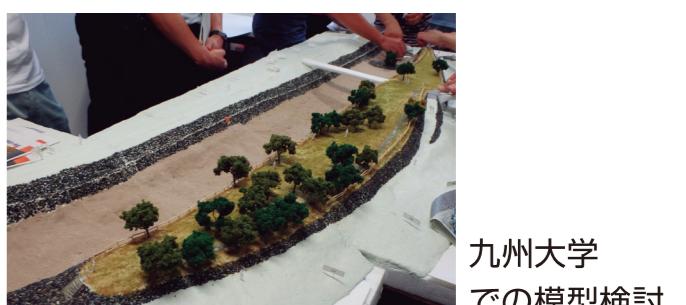
九州大学
での模型検討。

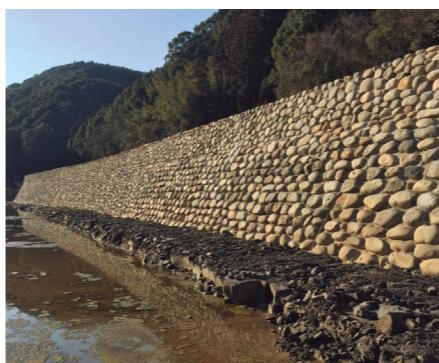
護岸は石積(自然石)により復旧。流下能力に影響がない岩を残しました。

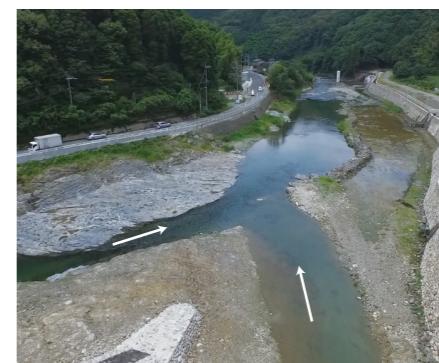
片岸拡幅とし現況の多様な自然観環境を極力保全しました。

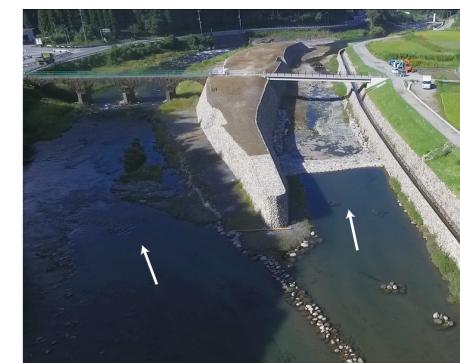
改修前の平常時流況を維持し動植物の生育・生息・繁殖環境を保全しました。
