矢部川水系 **笠原川**

親水や生態に配慮した魅力ある川としての再生を目指し整備を行いました。

平成24年7月の九州北部豪雨により大きな被害を受けた笠原川では、災害復旧助成事業により平成24年から概ね5年間で整備されています。

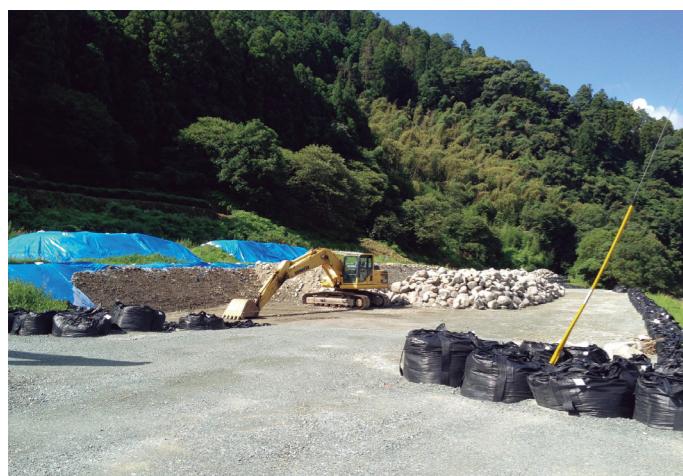
ストックヤード(左岸)

護岸は環境・景観へ配慮し、石積みとしました。石積みに使用する玉石はほぼ全て現地発生材としました。河道掘削により大量に発生した土砂から玉石を採取するため、仮設のストックヤードを整備しました。ストックヤードで採取した玉石は石積みへの使用だけではなく、水生生物へ配慮し、河道掘削後の河床へ適宜配置しました。流下能力に影響のない露岩部は極力残し、河畔林の保全にも努めました。

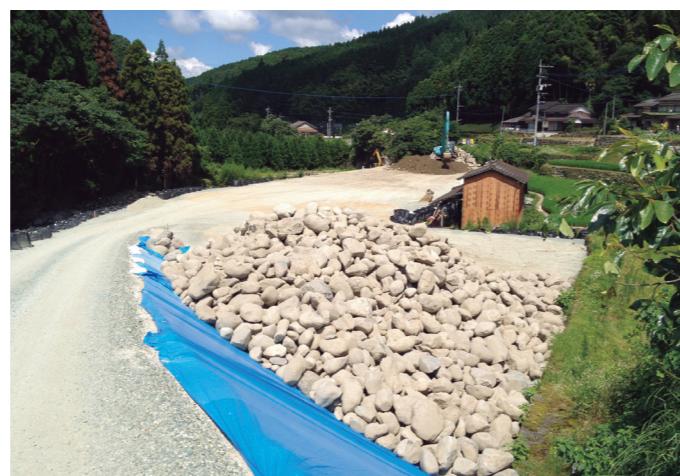
ストックヤード(右岸)

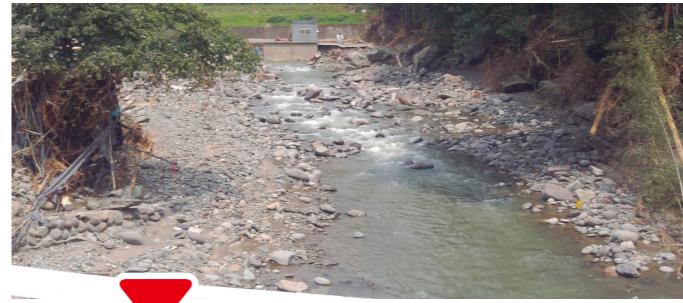
椿原

被災直後

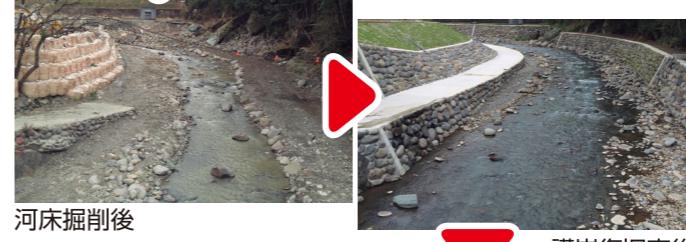
河床掘削後

笠原川では豪雨の影響により、流域内において多数の山腹崩壊が発生しました。それに伴い、大量の土砂が笠原川流れ込み、河川施設の被災や河道閉塞による浸水被害が発生しました。本事業では、被災した護岸の復旧と併せて河川の埋塞した部分について元の河床並に河道掘削を実施しました。

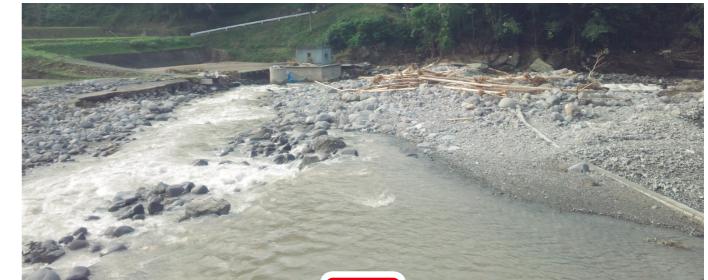
被災直後

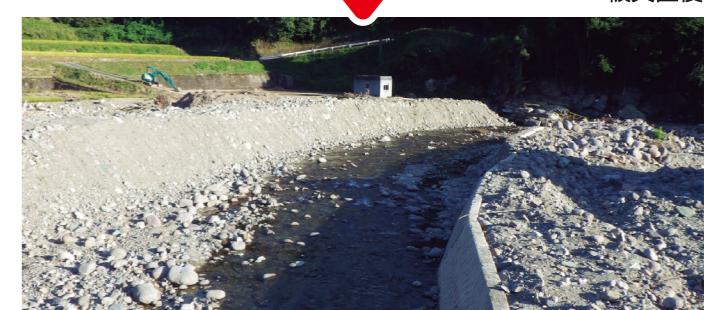
暫定河道掘削

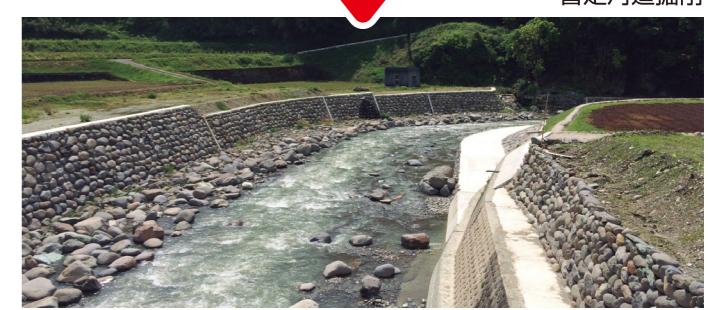
復旧後

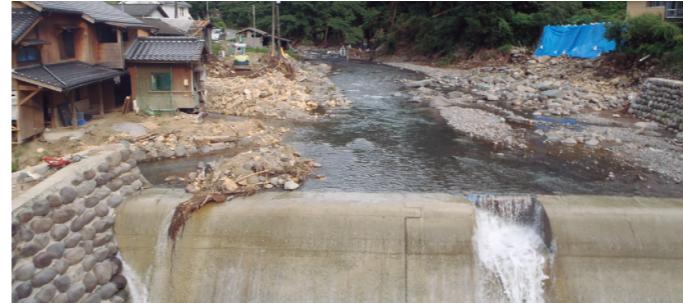
釣形

被災直後

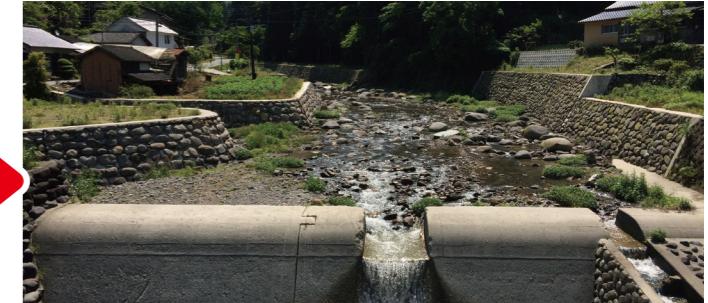
復旧後
