御笠川水系

御笠川

災害からの復旧で環境に配慮した事例

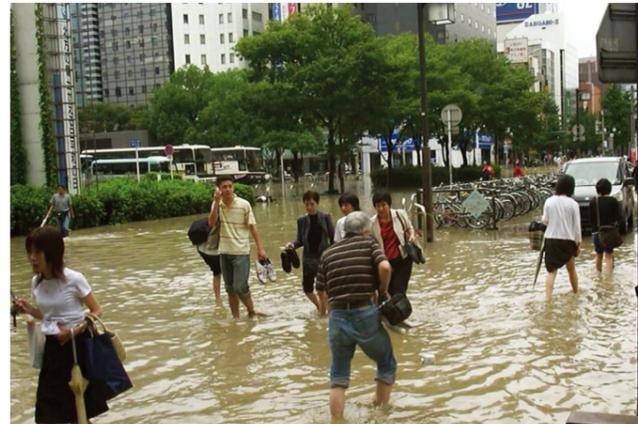
博多駅周辺の浸水状況

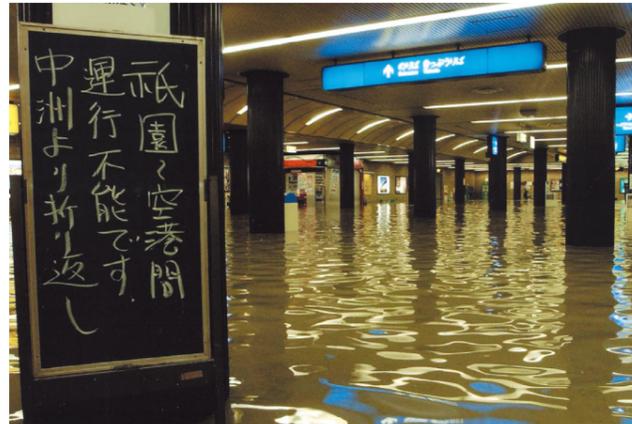
地下鉄博多駅構内の浸水状況(H15.7.19読売新聞西部本社撮影)

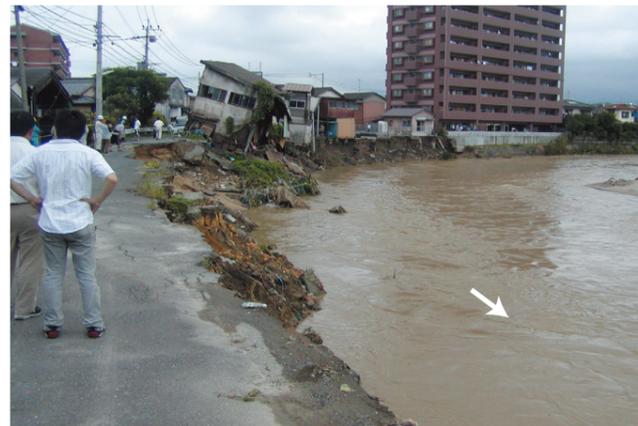
被害状況(東那珂三丁目)

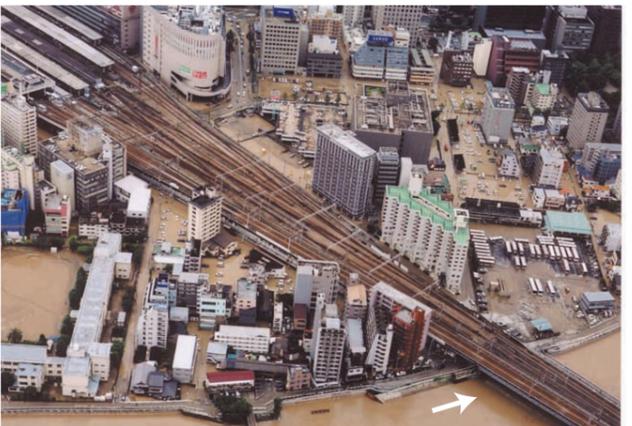
博多駅周辺の出水状況

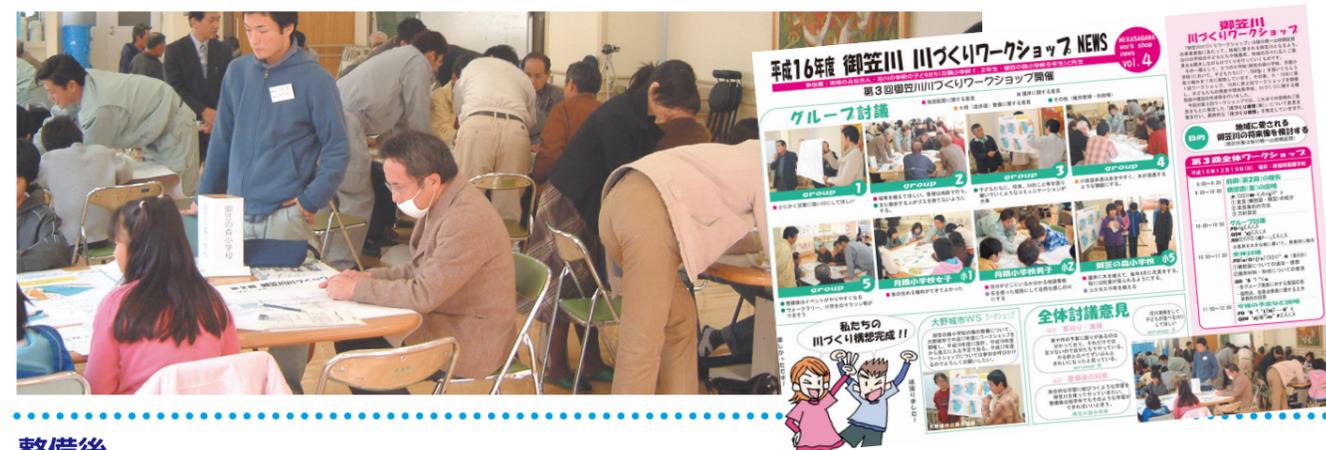
整備後

平成11年6月と平成15年7月の二度にわたり大きな浸水被害が発生した御笠川では、河川激甚災害対策特別緊急事業などにより整備されました。

御笠川にある水辺の遊歩道、階段などの一部はワークショップでのご意見・アイデアにもとづいて整備しました。

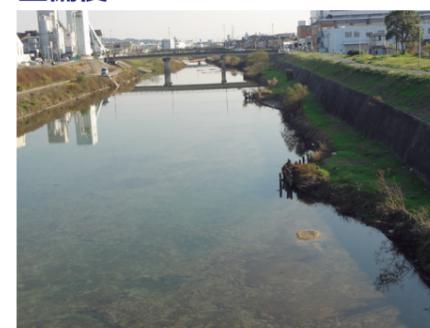
水際の工夫

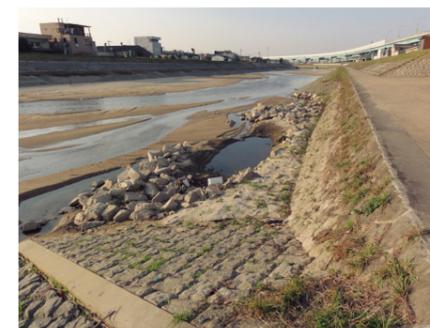
魚の休息所

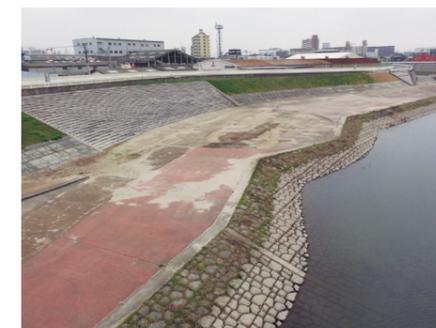
水辺の広場
