室見川水系

# 室見川

学識者のアドバイスを受けて、環境に配慮した浚渫を実施しました。

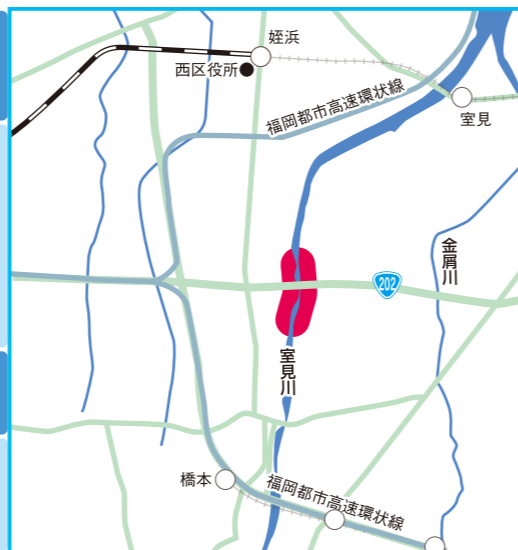
水際は魚類をはじめとする水生生物にとって優良な成育環境です。しかし、浚渫によって堆積土砂をすべて搬出してしまうと、水際に生息していた生物の生育環境を奪うことになり、水生生物の減少につながります。

そこで、学識者のアドバイスを受けて、水際を残した浚渫を行い、生物の成育環境を保全しつつ、河道断面を確保しました。また、水際部を残したことにより、浚渫箇所にもワンドが形成され、新たな水辺環境が生まれました。

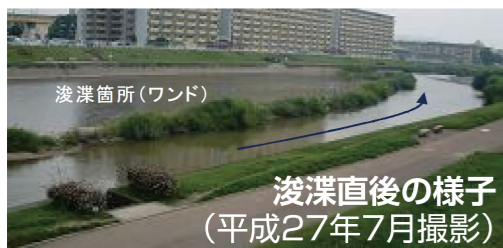
浚渫直後の様子 (平成27年7月撮影)

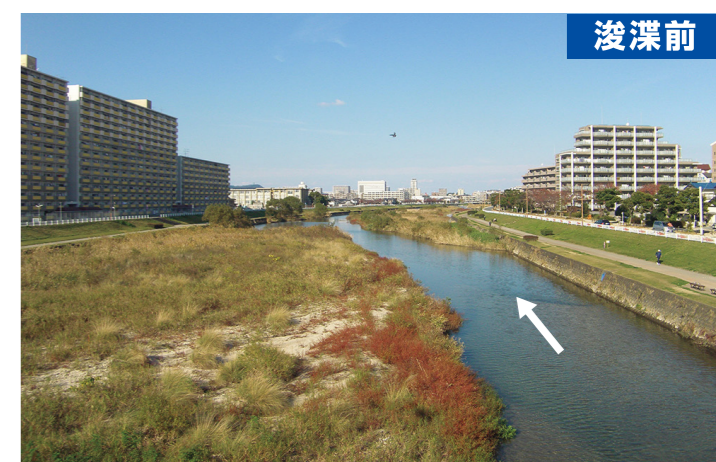
浚渫前

右の写真は上から「浚渫前」、「浚渫直後」、「2年後」の様子です。

浜井手堰下流では、平成25年度から平成26年度にかけて、流下能力向上を目的に堆積土砂を浚渫しました。小田部橋下流左岸の砂州の浚渫については、生物の生育環境保全のためのワンド形成や水際保全を目的に、砂州の水際を残した浚渫を行っています。

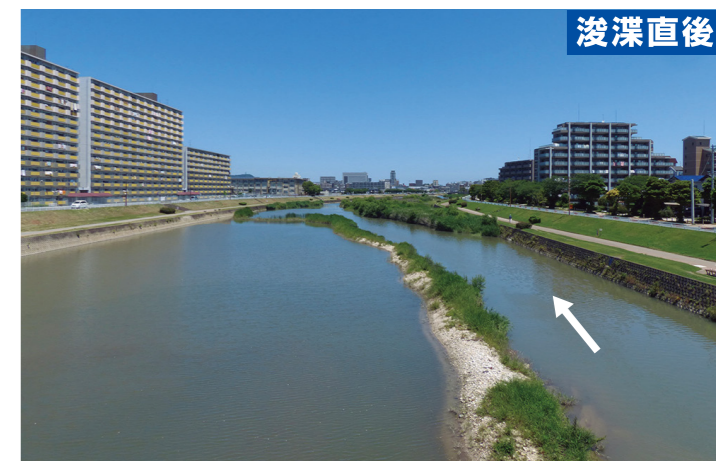
浚渫直後

水際の一系列を残すことで、浚渫前にはなかった浅い湿地(ワンド)が形成されています。

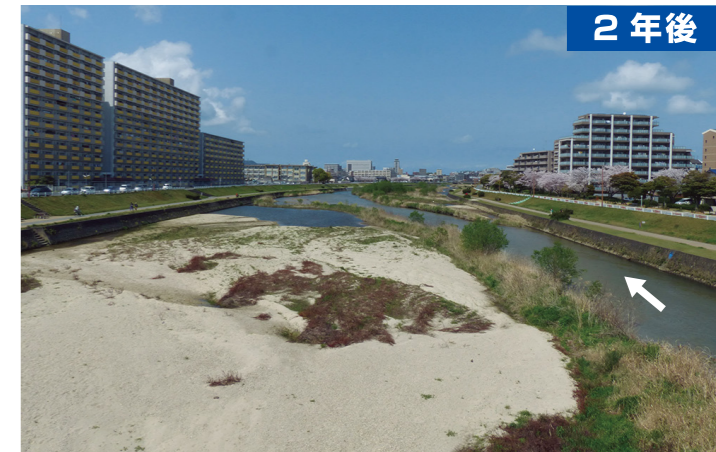
2年後

浚渫から2年後に実施した環境調査では、スジシマドジョウをはじめ多くの魚類、稚魚が見られました。

環境調査の結果、水生生物の成育環境の場が形成されていることが確認できましたが、浚渫後の洪水により、ワンド内に土砂の堆積が進んでいます。今後、成育環境を保全しながら実施できる堆積抑制策を検討していきます。
