室見川水系

室見川

モデル河川・室見川の魚道整備から得られた知見により、「魚道整備の手引き(案)」を作成しました。

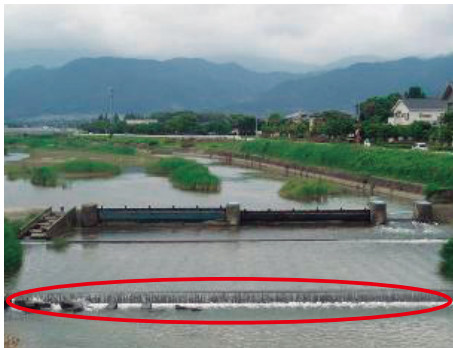
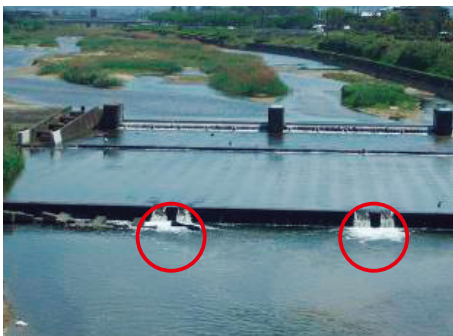
既設魚道の改善(落差の解消)

浜井手堰は、整備前には、落差30cm以上ある井堰でした。

切欠を設置し、落差を30cmにしたところ、アユをはじめ、魚類の遡上が確認されました。

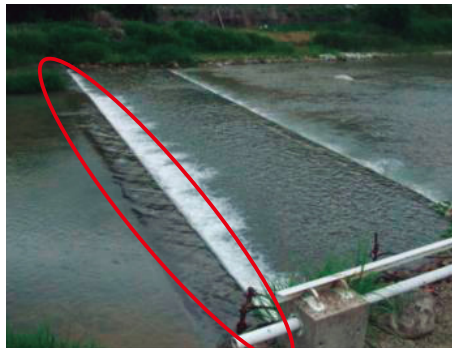
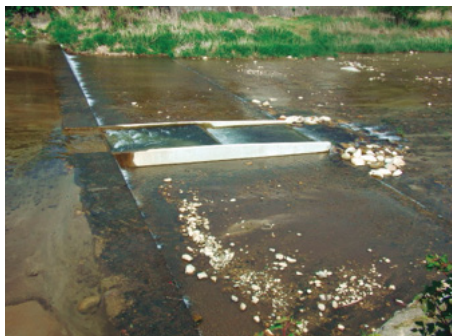
魚道の新設(11k000)

整備前には、落差1m程度の井堰でした。

1段30cm以下となる階段式魚道を設置したところ、遡上を確認できました。

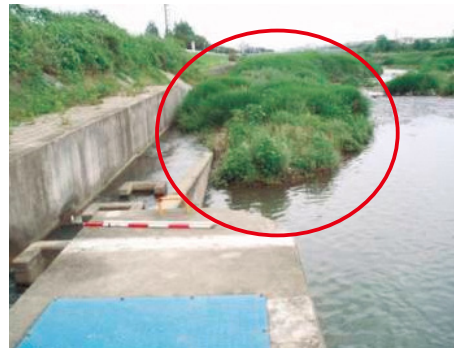
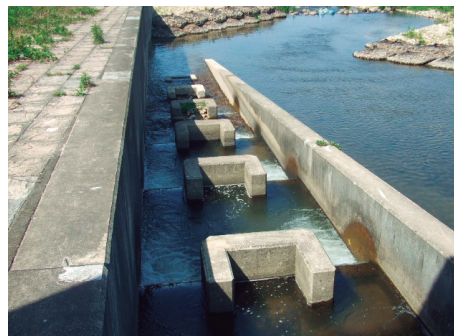
魚道の整備(4k870乙井手堰)

整備前には、既設魚道の下流部に土砂の堆積が見られました。

土砂を除去し、水制工を設置したところ、下流部の土砂堆積を抑制することができました。
