遠賀川水系

山口川

少ない費用で魚道の改良を行い、機能が回復しています。

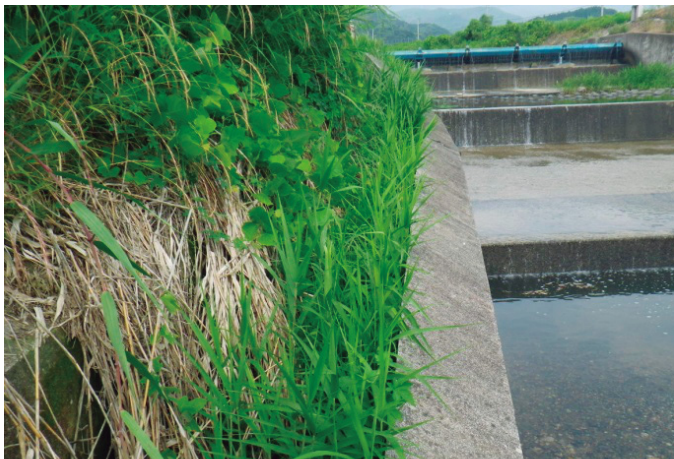
整備前 (下流の魚道に土砂が堆積)

魚道の折り返し部下流に土砂が堆積していましたが、壁の一部を撤去することで、撤去部からの流水により土砂堆積を防止し、順応的管理を図りました。

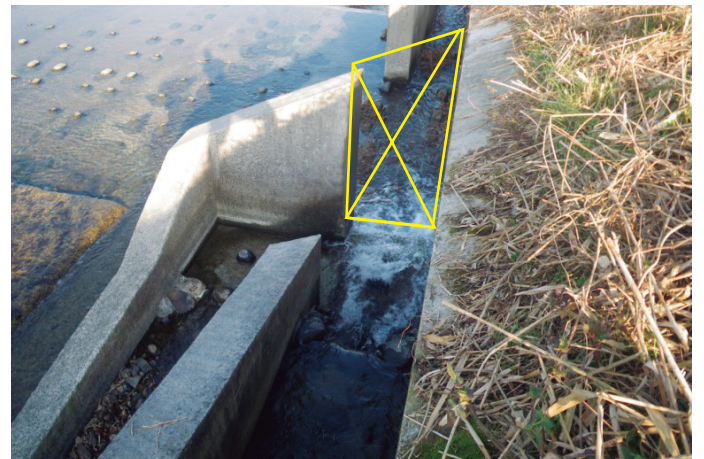
壁の撤去部分

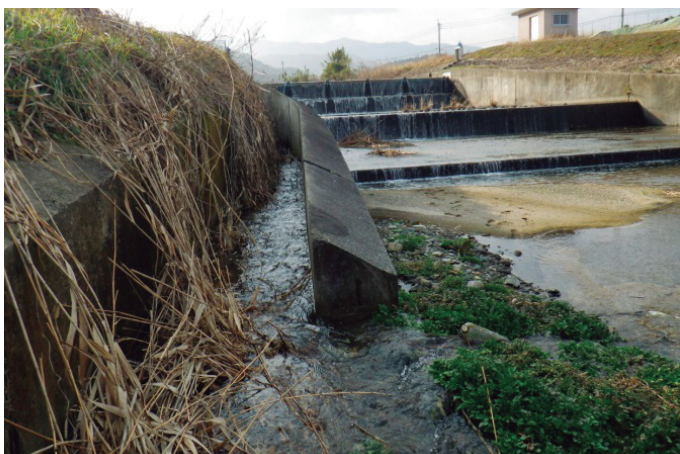
魚道壁撤去部と本来の魚道へ水の流れを分けることで、土砂の堆積が防止されていることが確認できました。また、魚道入口の下流にできたみお筋が、良好な水際を形成しています。

整備後 (H27.2月モニタリング時)

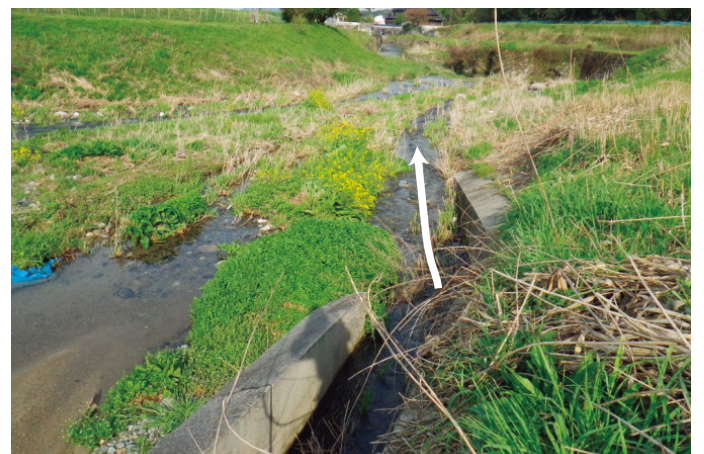
新たにできたみお筋
